# Åtgärdsprogram

FLYGELN, BARLINGBO PRÄSTGÅRD

2021-11-10

Bakgrund: Fastighetsägarna vill kunna använda brygghuset och dess ugnar och efterfrågar därför en beskrivning av vad som får genomföras, och hur man kan "snygga till" utrymmet. Taket har läckage som gjort att delar av bjälklaget har skadats. Åtgärdsprogrammet beskriver hur taket ska underhållas samt hur övriga skadade delar ska restaureras.

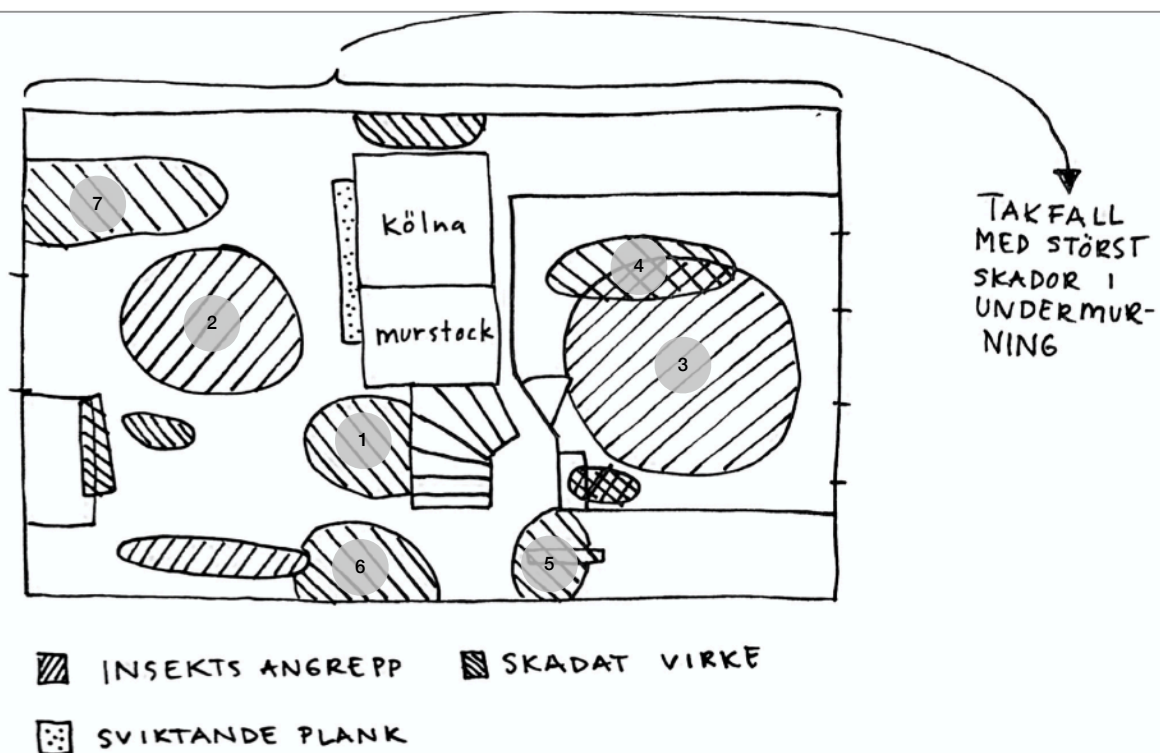
Störst skador finns på det östra takpartiet. Där har bl.a ett parti av läkten knäckts vilket medfört att tegelpannor fallit in. På samma sida har även pannor glidit ned. Bjälklaget under taket har flertalet skador, anledningarna till skadorna är vattenintrång från det läckande taket och insektsangrepp. Dessa skador gör sig också synliga i taket på olika ställen i våningen under. I övrigt ser takbjälkarna ut att vara i gott skick. Skissen på föregående sida visar områden med skador.

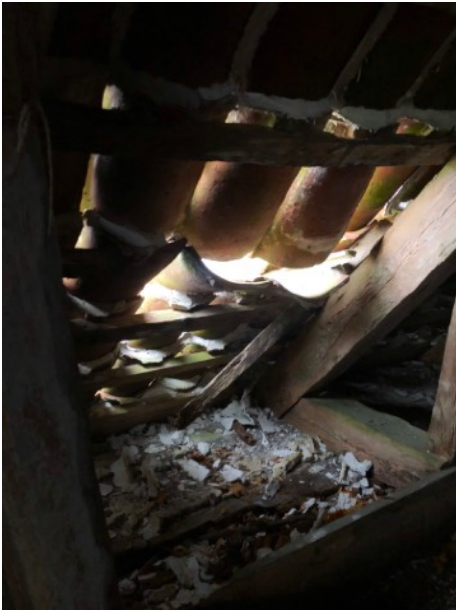
Ett av de ställen på vinden där taket är i sämst skick. Läkten har brustit och tegelpannorna vikts in.

Där takpannor behöver ersättas skall detta göras med enkupigt lertegel som motsvarar befintligt.

Understrukna tak muras igen underifrån med kalkbruk. Kalkbruket ska vara ett fett bruk med blandningsförhållande 1:1. Gotländsk kalk skall användas. I bruket ska även djurhår användas för armering (lamm- eller gethår). Allt befintligt bruk måste ses över och löst bruk tas bort och ersätts med nytt.

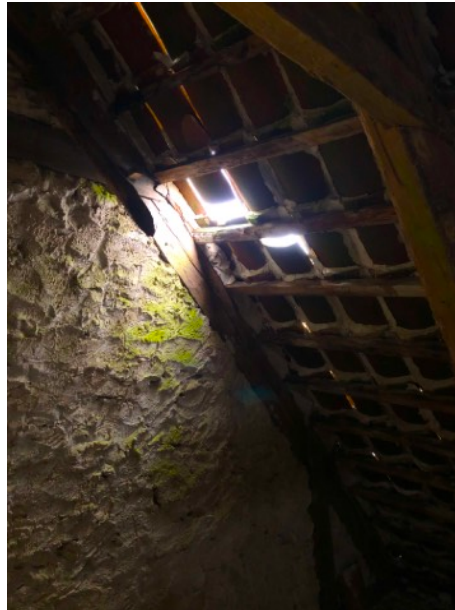
Här har takpannorna glidit ner när det invändiga bruket ramlat av.

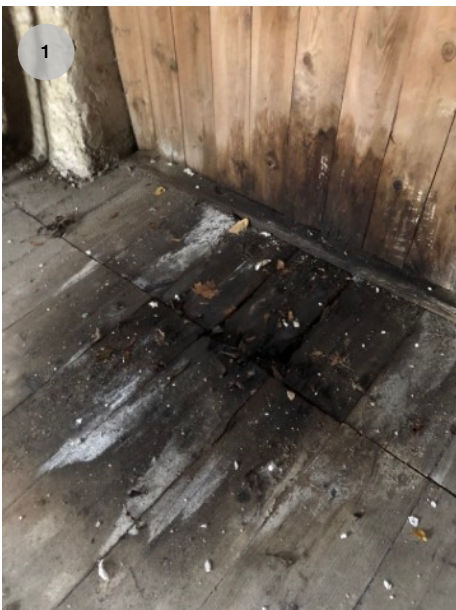
1. Partier har skadats av en längre tids läckage från taket. Fukt och vatten har gjort att virket i golvet har murknat. I ytterkanterna av skadan är virket i förvånansvärt gott skick.

Murket virke i golv. Bjälken som går inunder har påverkats. I ytterkanterna av missfärgningen har virket fortfarande kvar kärna.

Till taket och övriga vinden skall alla trälagningar ske med virke av samma kvalitet och dimensioner som befintliga, även eventuella profiler ska överföras till det nya virket. Lappa-och-laga-metoden skall användas så långt som möjligt, vid avsteg från denna metod skall antikvarisk medverkan samrådats innan beslut om tillvägagångssätt. Detta

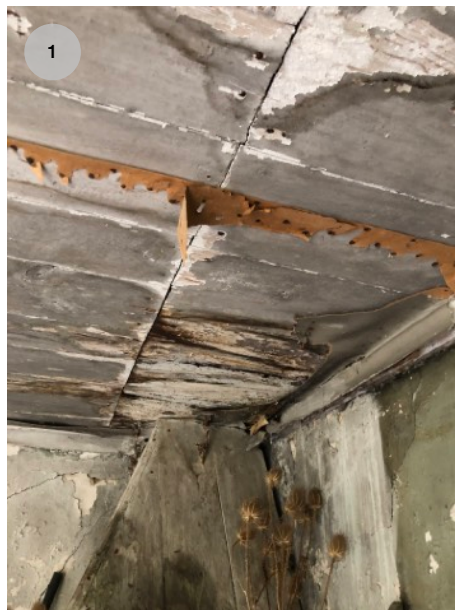
I köket under skadan ser man även tecken på att vatten har påverkat bjälklaget. Fuktrosor och bortfall av takfärgen har skett i anslutning till skadan på vinden.

Tak i köket under skadan. Fuktangrepp på takpanel.

gäller allt trä som behöver bytas ut. Panel som byts ut ska målas likt övrigt i rummet, vad gäller köket skall limfärg användas.

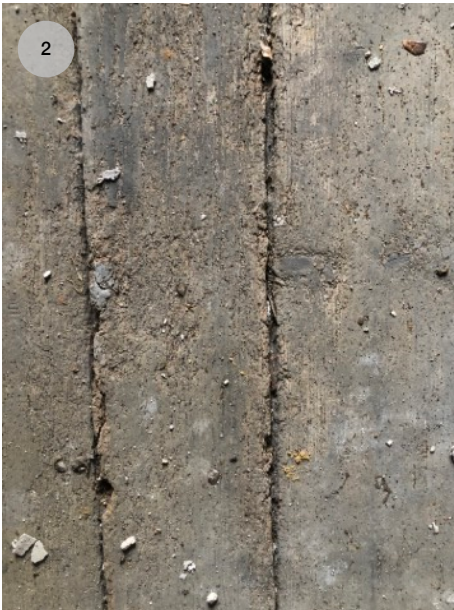
2. Ett stort parti på vindsgolvet har spår av insektsangrepp, angreppet antas dock inte vara aktivt. Virket har fortfarande stabilitet och behöver inte bytas ut.
3. Inne i vindsrummet finns insektsangrepp över större delen av golvet, det har bildats små sågdushögar vilket tyder på att angreppet fortfarande kan vara aktivt. Virket anses

*Inaktivt insektsangrepp på vindsgolv.*

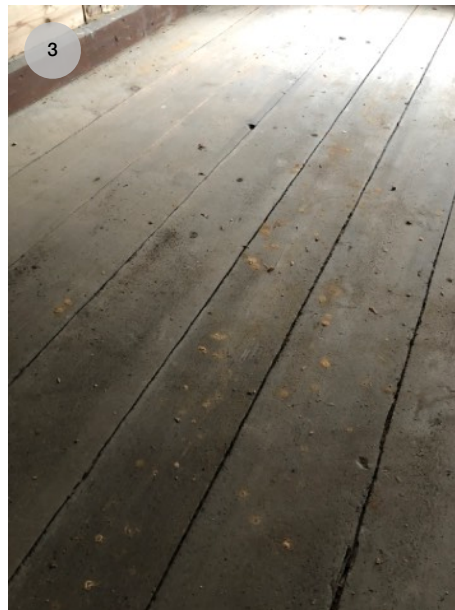
*Förmodligen aktivt insektsangrepp i vindsrummet*

forfarande vara stabilt och behöver inte bytas ut. Däremot måste vidare kontroll genomföras för att undersöka om angreppet är aktivt. Ett enkelt sätt är att borsta rent golvet, därefter vänta en vecka eller två för att se om nya högar har bildats. I det senare fallet är angreppet med största sannolikhet aktivt och åtgärder för att få bort insekterna behöver inledas.

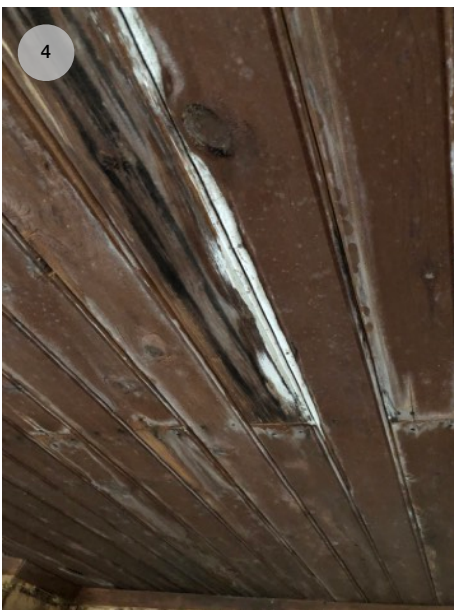
*Fukt och mögelskador i taket i vindsrummet*

4. Skador i vindsrummets tak till följd av fuktigt virke, vilket härleds till vattenläckage i taket.

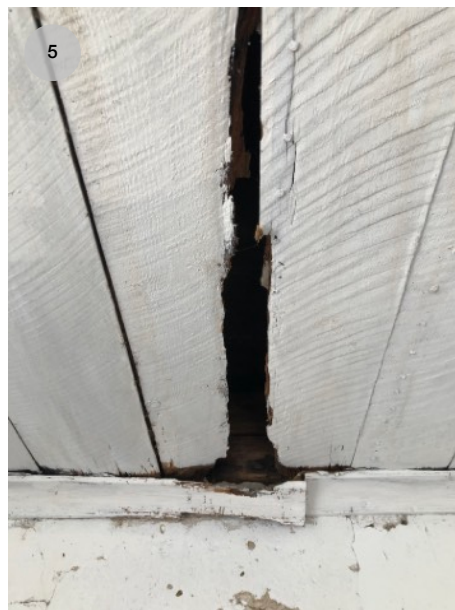
*Vattenskada i kammaren, till följd av vattenläckage i taket*

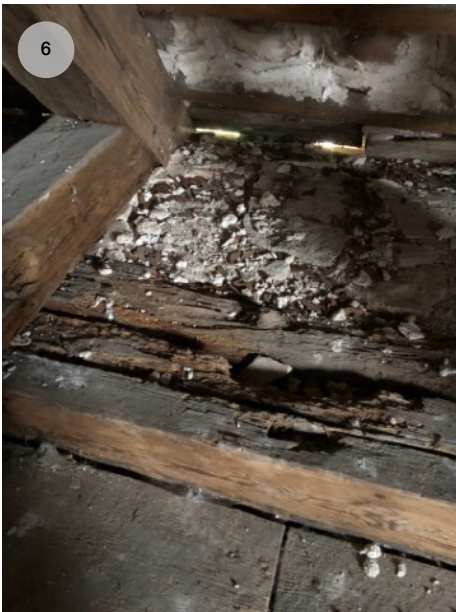
Vattenskada i kammaren, till följd av vattenläckage i taket

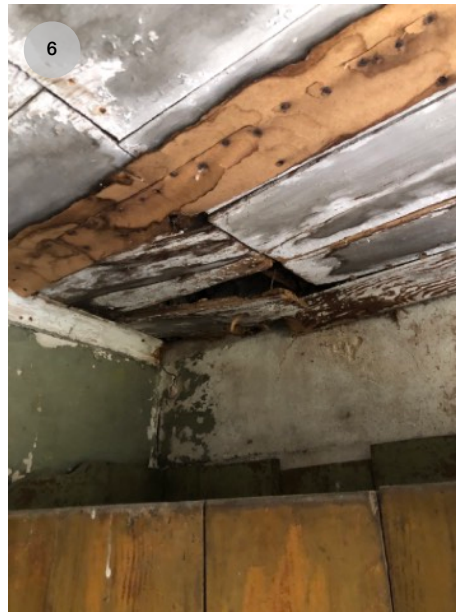
Vattenskada i kammaren, till följd av vattenläckage i taket

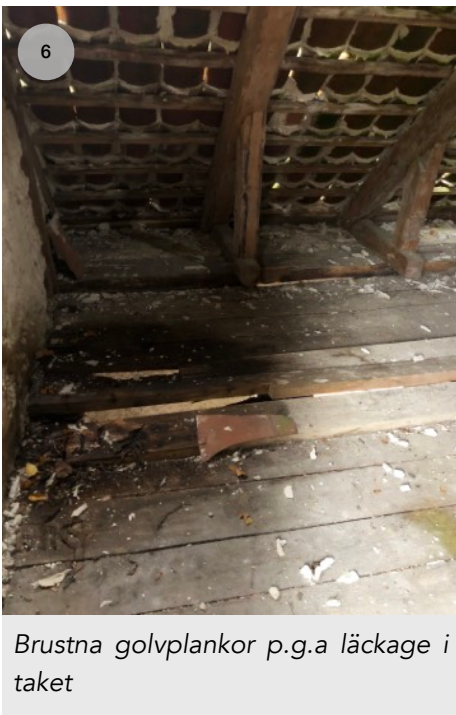
Brustna golvplankor p.g.a läckage i taket

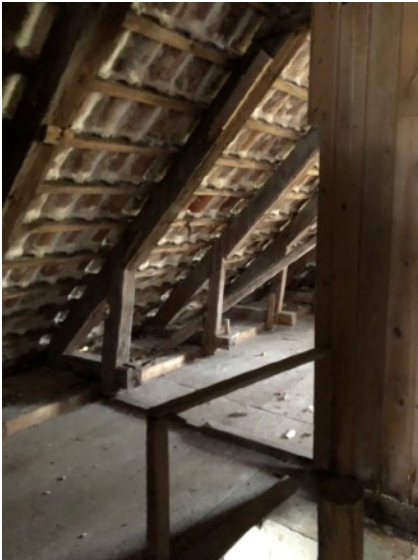
Taket på den "bra" sidan. Även den i behov av undermurning

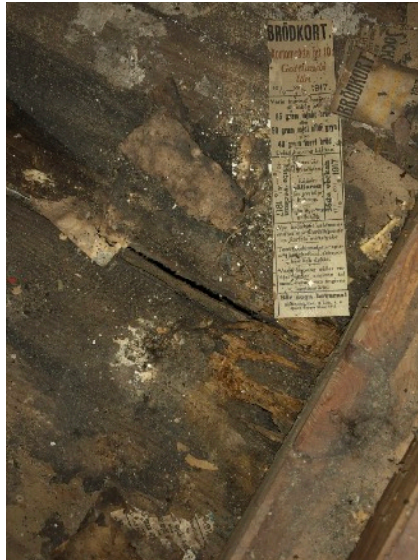
Skadat golv i garderob i vindsrummet

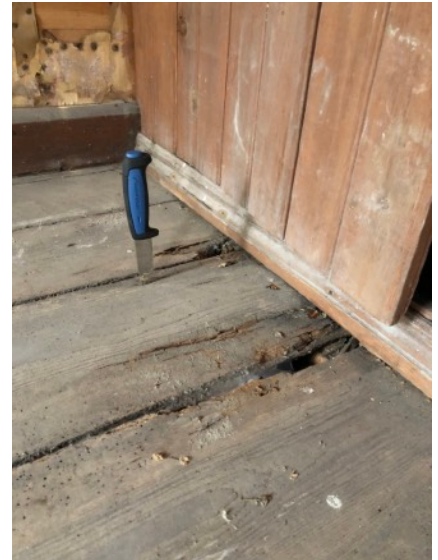
Insektsangrepp och fuktskador i vindsrummets trägolv

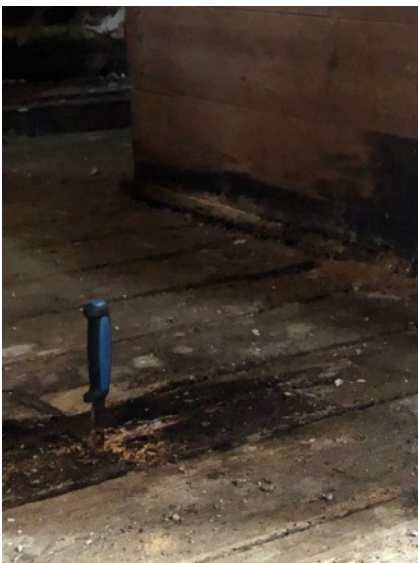
Murkna golvbrädor framför säckkistan

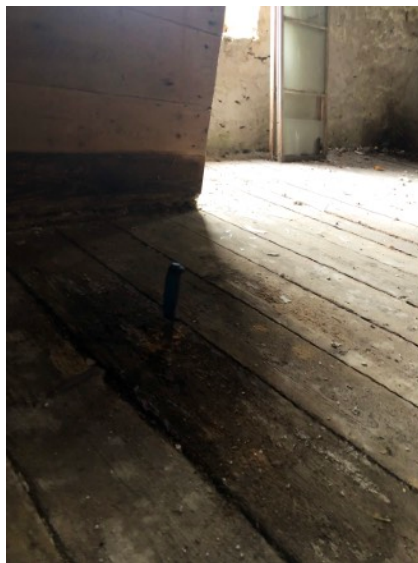
Även säckkistan är skadad av fuktpåverkan

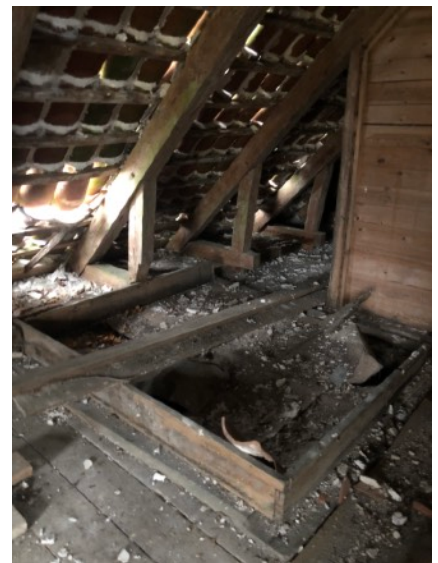
Bevarad kölna på vinden, runt om denna finns skador i golvet

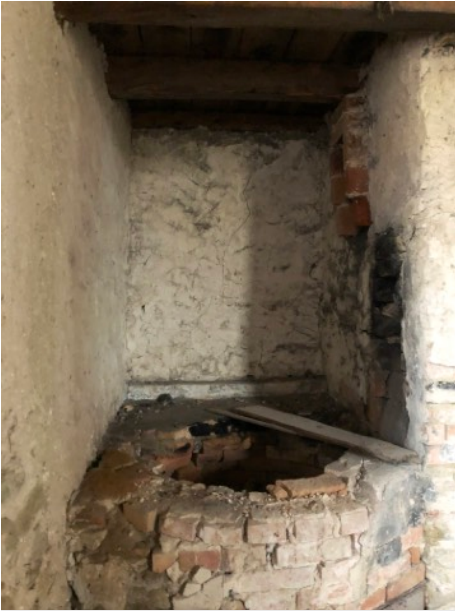
*Brygghusgryta som förfallit något i den yttre muren*

Murpartier som rasat vid den högra bakugnen och bryggghusgrytan skall återställas med tegel alternativt kalksten. Vid murning runt ugnarna kan lerbruk alternativt kalkbruk användas. Kalkbruket skall ha blandningsförhållande 1:2 för de putspartier som ska ersättas där tidigare puts rasat ned, samt om det används för fogning. Den befintliga strukturen på putsen tyder på att kalken har stukasläckts, vilket också bör gälla för ersättningsbruket. Kalken ska vara gotländsk.

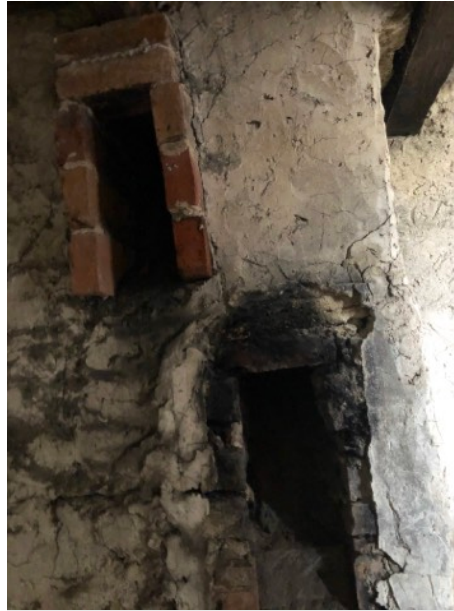
*Rökkanaler till grytan. Mindre skador i putsen.*

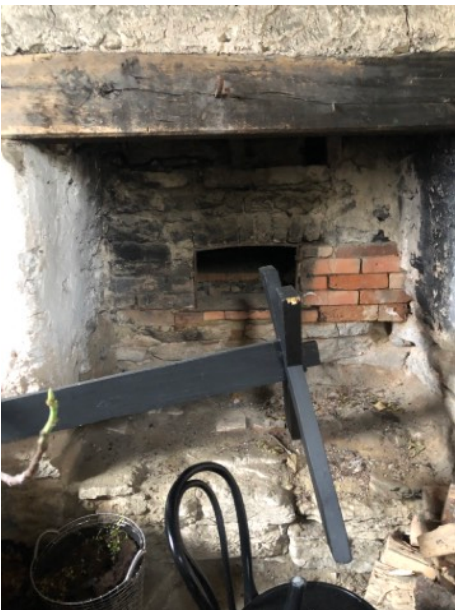
*En av bakugnarna. Muren utvändigt behöver fogas.*

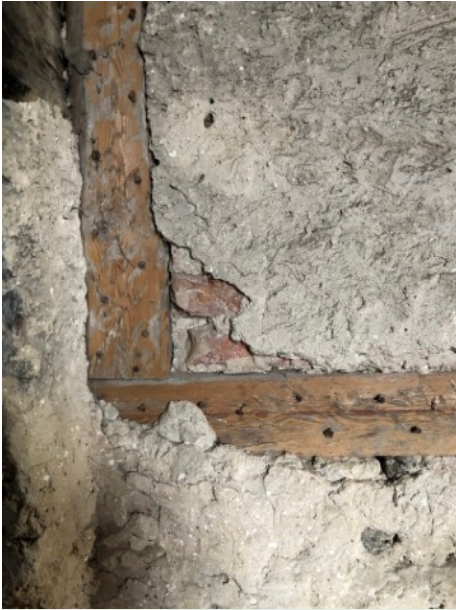
*Putsbortfall från stolpkonstruktionen*

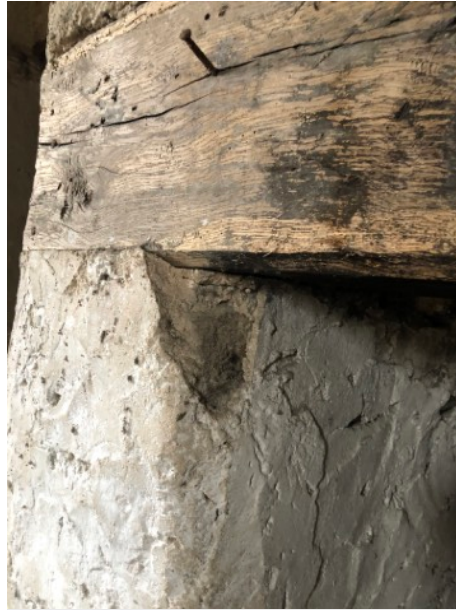
*Detaljbild på skada i putsen*

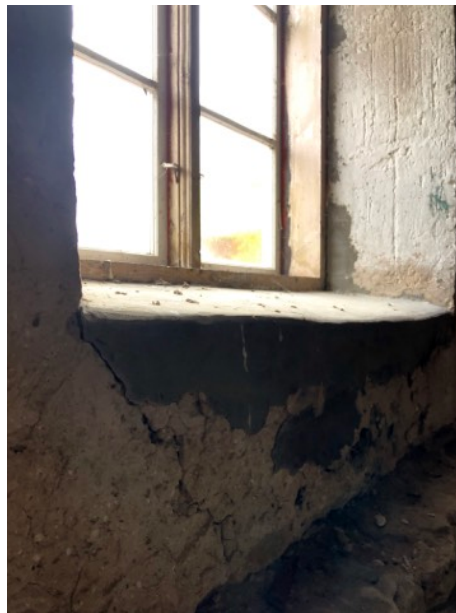
Brygghuset har skador i taket till följd av skadorna på vinden. Det finns två ugnar och en brygghusgryta. Ugnarna ser invändigt ut att vara intakta, utvändigt i den östra ugnens omfattning finns det mindre skador i murverket. I fönstret mot öster har man lagt med cementbruk. Vägpartierna har förmodligen varit omålade, vissa partier har dock i efterhand fått en vit avfärgning.

*Cementlagning i fönster som bör åtgärdas*

I fönstret mot väst har partier lagats med cementbruk, vilket bör tas ned och ersättas med kalkbruk av samma typ som beskrivits ovan.
