Utlåtande över ÖVERLÅTELSEBESIKTNING

Uppdrag: CJ 2022-097_2
Fastighetsbeteckning: Buttle Buttlegårde 1:64
Adress: Buttle Buttlegårde 118, 622 48
Romakloster

Överlåtelsebesiktning för säljare enligt SBR-modellen

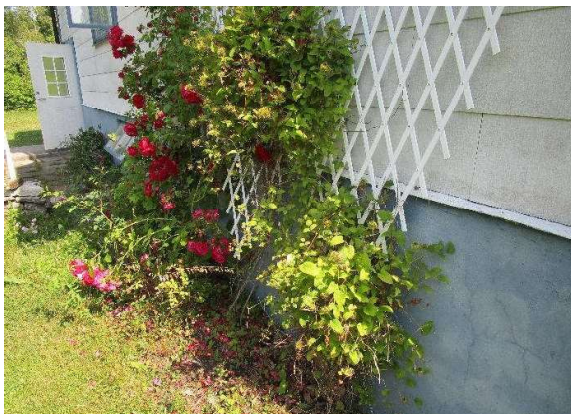
| Grundmur/Hussockel: | Rabatter och växtlighet intill huslivet. Se foto. Det finns färgsläpp längs sockeln. Se foto. |

Rabatter och växtlighet intill husliv

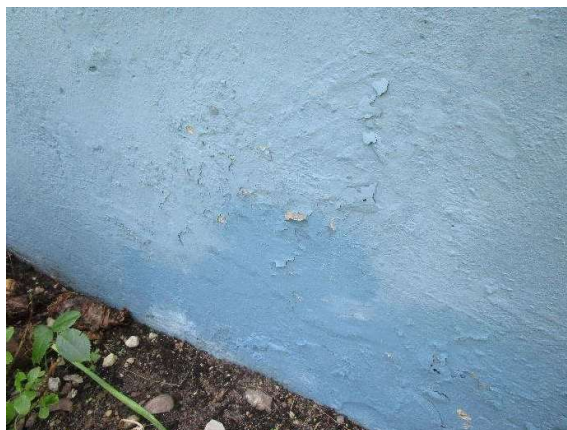
Färgsläpp längs sockelns puts

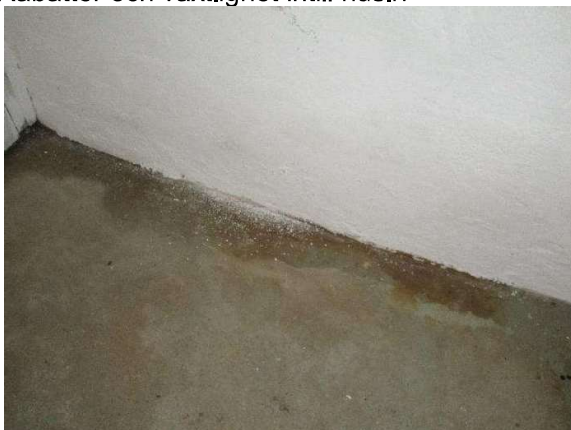
| Källarnedgång | Fuktgenomslag längs golv och yttervägg. Se foto. |

Fuktgenomslag längs golv och vägg

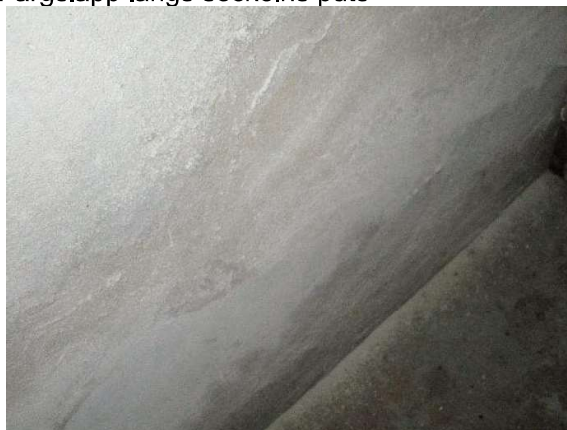
| Matkällare | Fuktgenomslag längs ytterväggar. Se foto. |

Fuktgenomslag längs yttervägg i matkällaren

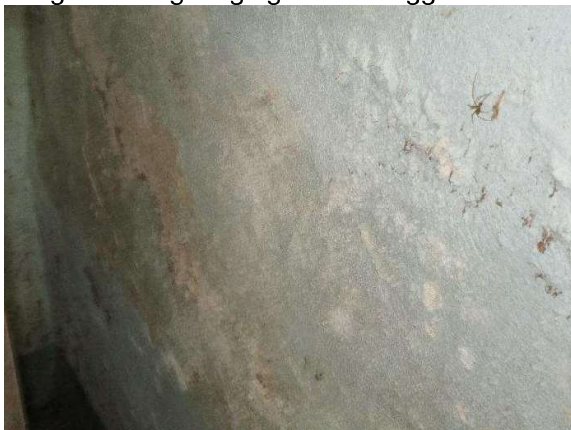
| Förråd | Fuktgenomslag längs ytterväggar. Se foto. |

Fuktgenomslag längs yttervägg i förråd

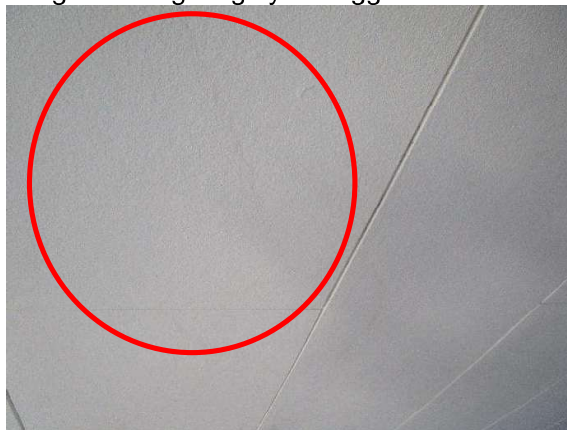
| Hall | Fuktrosor i halltak. Se foto. |

Fuktrosor i halltak

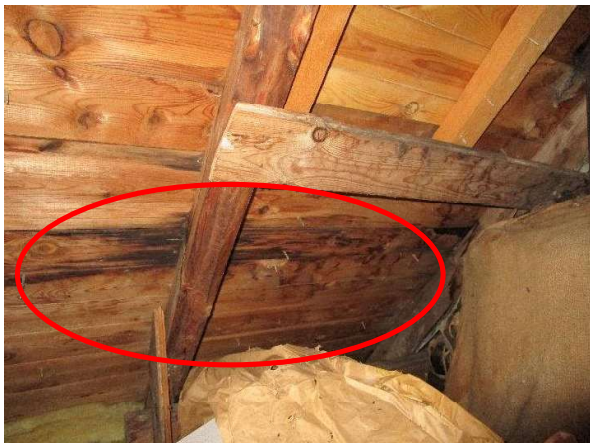
Det finns fuktgenomträngningar längs yttertaketets insida. Se foto.
Det är otät vid rör genomföring i tak. Se foto.

Fuktgenomträngningar längs yttertaketets insida

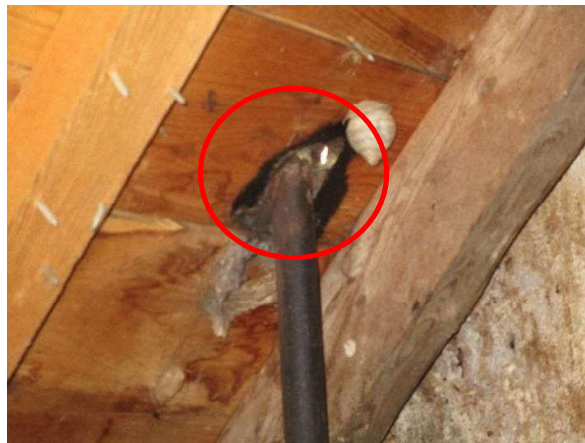
Tätning bristfällig vid rörgenomföring

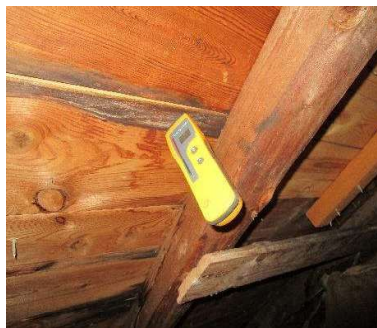
Fuktmätning: Det har utförts en fuktmätning i takkonstruktionen som uppmättes till 6 % FK.

Kommentar: Det finns fuktgenomslag som troligtvis är äldre.
