Utlåtande över ÖVERLÅTELSEBESIKTNING

Uppdragsnummer: AH 2025-022_2
Fastighetsbeteckning: Tofta kroks 1:280
Adress: Stenvägen 29, 622 65 Gotlands Tofta

ÖVERLÅTELSEBESIKTNING FÖR SÄLJARE

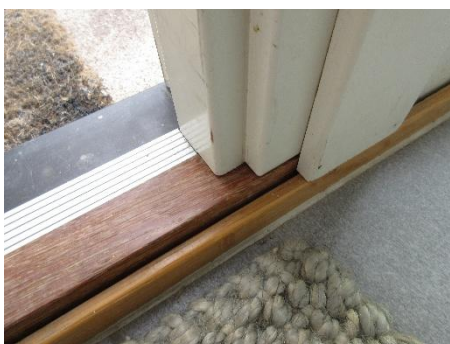
Entré/Hall:

Dörrkarm/tröskel sitter inte fast, hänger i luften.

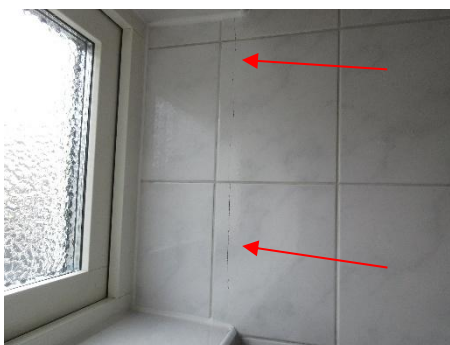
Toalett:

Det finns sprickor i kakel i anslutning till fönstret.

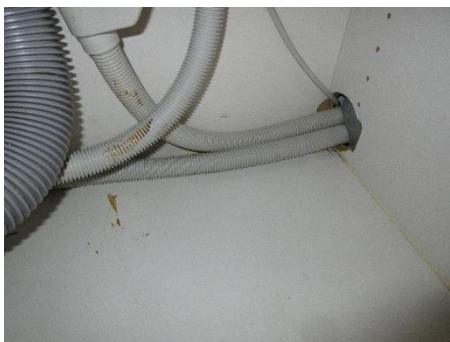
Kök:

Läckageskydd saknas under kyl och frys.
Otäta rör genomföringar i diskbänksskåpets botten.

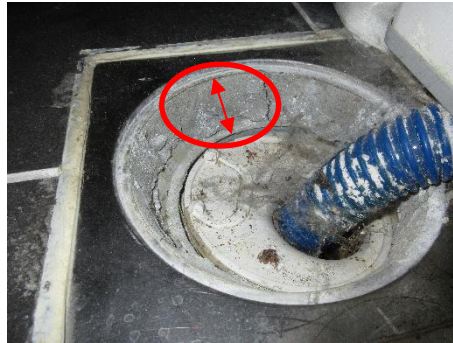
Teknikrum:

Då brunnsmanschetten och klämringen är förtäckt med fix och fog så är det inte möjligt att kontrollera eventuella brister av tätskiktets anslutning mot golvbrunnen.

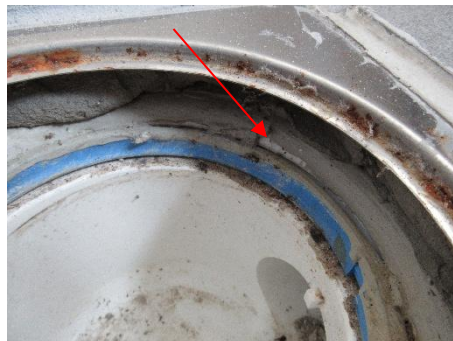
Tvättstuga:

Avsaknad av brunnsmanschett i golvbrunnen, se riskanalys 3.1
Golvbrunnen är inte fackmannamässigt utfört och inte godkänd enligt dagens branschregler.

3.1 Avsaknad av brunnsmanschett

Avsaknad av brunnsmanschett i golvbrunn innebär en kraftigt ökad risk då det förekommer brister i anslutning mellan golvbrunn och tätskikt.

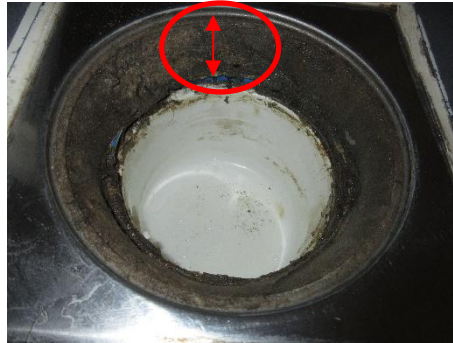
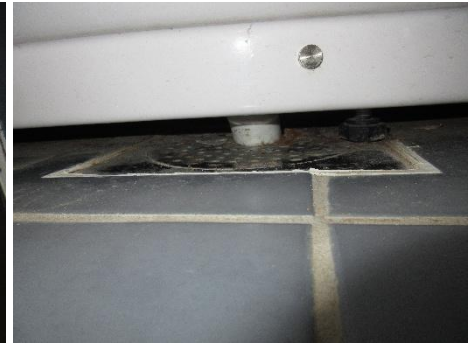
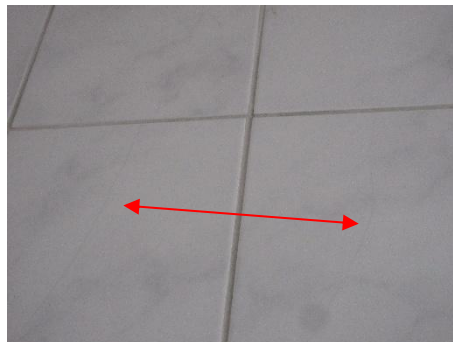
Badrum:

Då brunnsmanschetten och klämringen är förtäckt med fix och fog så är det inte möjligt att kontrollera eventuella brister av tätskiktets anslutning mot golvbrunnen. Fallet är bristfälligt mot båda golvbrunnarna. Golvbrunnen under badkaret var inte åtkomlig för besiktning. Det finns kakelplattor med mindre sprickor i emaljen på väggarna.

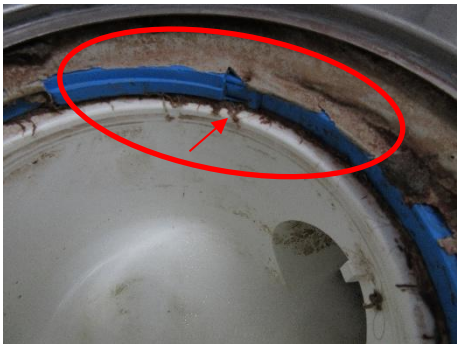
Allrum:	-----
Sovrum 1:	-----
Sovrum 2:	-----
Sovrum 3:	-----
Badrum:	<p>Felaktigt tillskuren brunnsmanschett kan medföra att manschetten tätar dåligt mellan golvbrunn och golvet's tätskikt samt att det även kan medföra kapillärsug under manschetten. Se riskanalys. 3.2. Golvbrunnen är inte fackmannamässigt utfört och inte godkänd enligt dagens branschregler.</p>

3.2 Felaktigt tillskuren brunnsmanschett

Felaktigt tillskuren brunnsmanschett kan medföra att manschetten tätar dåligt mellan golvbrunn och golvets tätskikt samt att det även kan medföra kapillärsug under manschetten.

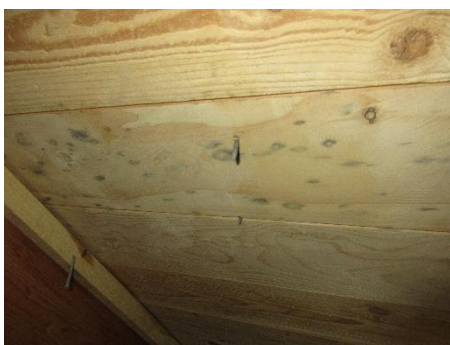
Vind

Då mindre mikrobiell påväxt förekommer på råsponten finns risk för att missfärgningarna kan komma att öka. Vinden bör ses över kontinuerligt så att man kan hålla uppsikt över eventuella framtida förändringar.
