Besiktningssprotokoll

Försäkringsbesiktning Hussvamp

Fastighetsbeteckning Tofta Krokstade 1:184	
Försäkringstagare	
Fastighetsadress Lövstigen 7A	
Postnummer 622 66	Ort Gotlands Tofta
Försäkringsnummer TK3294516

Besiktningdatum 2022-04-12	Protokollnummer 66810546
Kundnummer 5123711	Avtalsnummer 2000401947
Tekniker Staffan Berling

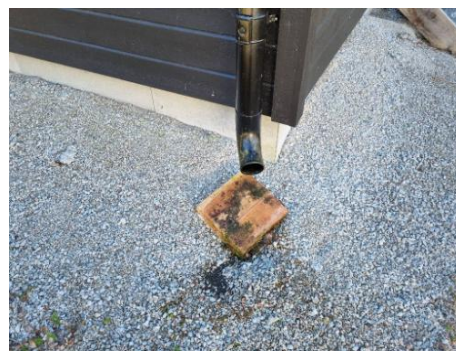
Takavvattning

Stuprör avslutas mot grunden.

En ökad risk för hussvamp råder eftersom stuprör avslutas intill husliv (ovan mark), vilket kan medföra en ökad fuktbelastning på grundmur/sockel med fuktrelaterade skador som möjlig följd. Tillse att vatten ifrån takavvattningen leds bort ifrån huset.
