Utlåtande över ÖVERLÅTELSEBESIKTNING

Uppdrag: CJ 2024-099_2
Fastighetsbeteckning: Fleringe Lundarhage 1:50
Adress: Fleringe Lundarhage 701, 624 60 Lärbro

ÖVERLÅTELSEBESIKTNING FÖR SÄLJARE

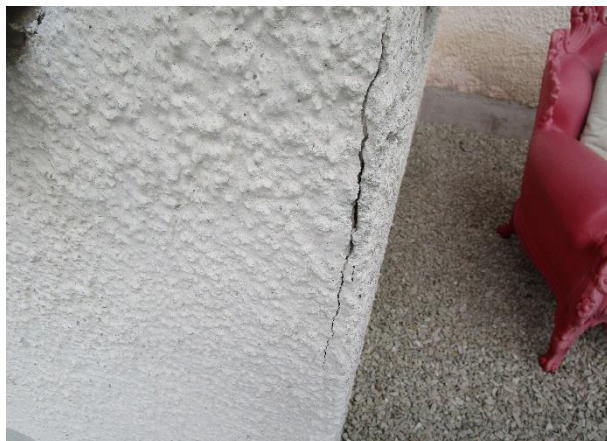
Mark:	----
Grundmur/Hussockel:	----
Grundläggning:	Det finns markfukt och virkesspill på marken i krypprunderna. Se foto och riskanalys. 3.1.
Fasad:	Det finns sprickor i fasadens puts. Se foto.
Dörrar:	----
Fönster:	Vissa fönster har ett eftersatt underhåll. Se foto.
Yttertak:	Spikar har börjat arbeta sig ur läkten så takplåt gliper i skarvar. Se foto. Taket har nått sin tekniska livslängd. Se riskanalys. 3.2.
Övrigt:	----

Sprickor i fasadens puts

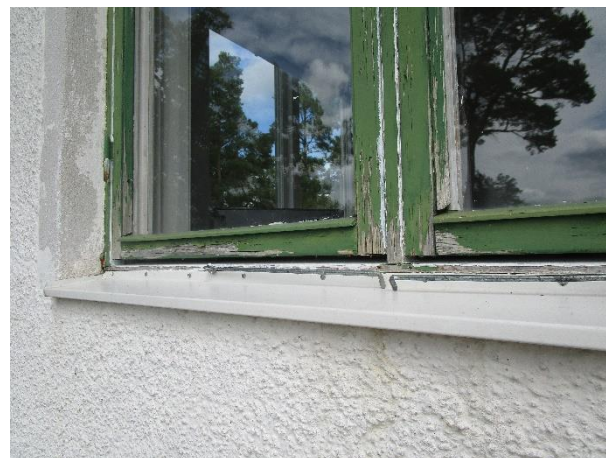
Vissa fönster har ett eftersatt underhåll

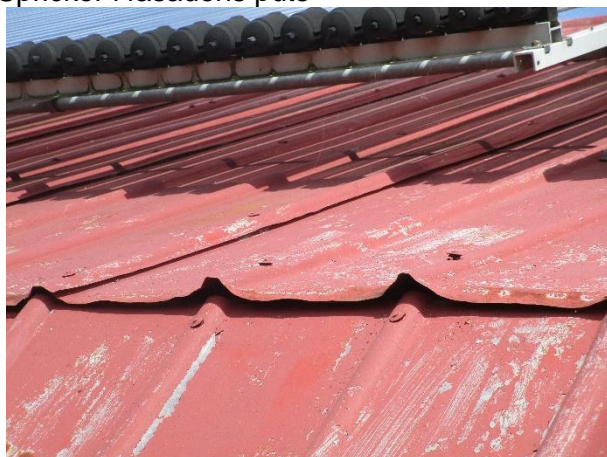
Tak och underlagspapp har enligt vår bedömning en begränsad livslängd. Eftersom husets taktäckning är äldre har det ett minskat motstånd mot vatteninträning. Detta i sin tur kan leda till fuktskador på träläckt och på takkonstruktionen vilket kan resultera i fukt, mögel och rötskador.

Takplåten börjar glipa i skarvarna

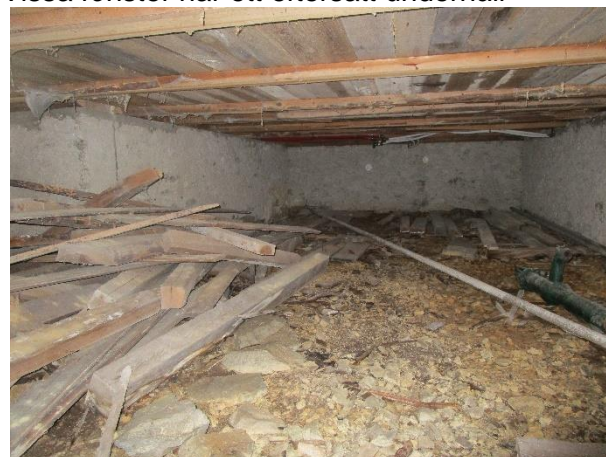
Krypgrunden är uppbyggd med träbjälklag och ventiler i grundmurar. Byggspill och smuts förekommer på marken i grunden.

Byggspill och smuts kan ge upphov till fukt, mögel och rötskador.

Uteluften som ventilerar grunden innehåller på sommaren mycket fukt. En lägre temperatur i grunden än utomhus, vilket förekommer på sommaren, kan medföra förhöjd fuktighet i grunden med fukt, mögel och rötskador som följd.

Markfukt och virkesspill på marken i krypgrunden

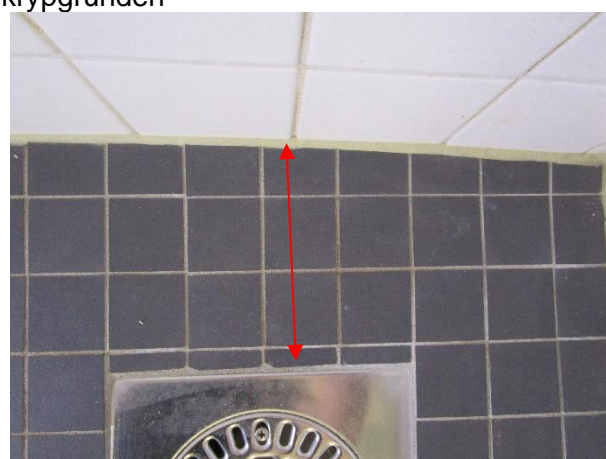
Groventré	----
Dusch	Golvbrunnen ligger för nära vägg. Vilket inte är godkänt enligt dagens branschregler. Se foto.
Matrum/Vardagsrum	----
Huvudentré	----
Kök	----
Arbetsrum	----

Golvbrunnen ligger för nära vägg

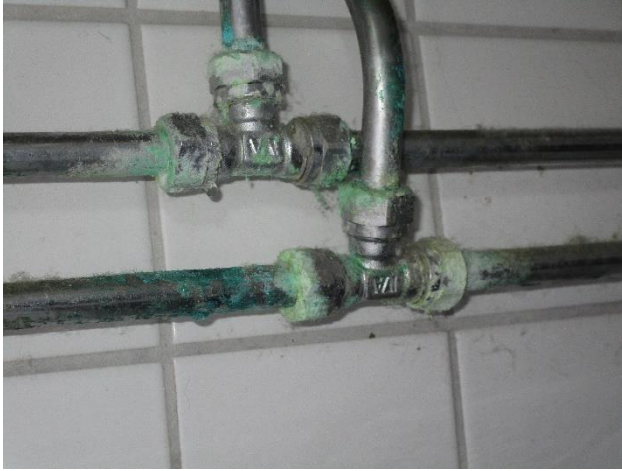
Hall/Garderob	----
Sovrum 1	----
Sovrum 2	----
Badrum/Tvättstuga	Korrosion och läckage på rörkoppling under handfat. Se foto. Det saknas frånluftsventilation i utrymmet.
Sovrum 3/Garderob	----

Korrosion och läckage på rörkopplingar under handfat

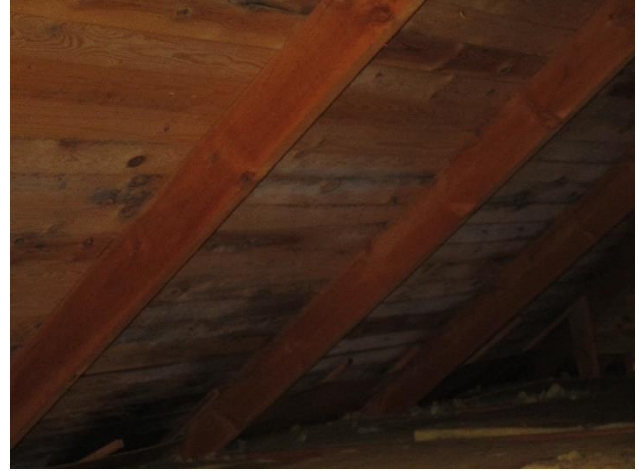
Det finns spår av vitmögel längs yttertaketets insida. Se foto.

Spår av vitmögel längs yttertaketets insida
