Utlåtande över ÖVERLÅTELSEBESIKTNING

Uppdrag: CJ 2024–112_2
Fastighetsbeteckning: Alskog Prästgården 1:9
Adress: Alskog Prästgården 195, 623 64 Ljugarn

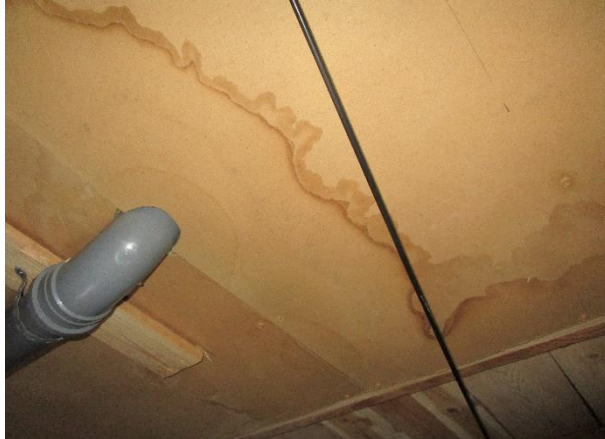
Fuktrosor längs trossbottenskvivor

Mark:	----
Grundmur/Hussockel:	----
Grundläggning:	Det finns fuktrosor på trossbottensskivor i krypgrunden. Se foto. Avfuktaren som är installerad i grunden var inte i funktion vid besiktningstillfället.
Fasad:	Det finns rötskador på fasadens panel. Se foto.
Dörrar:	----
Fönster:	----
Yttertak:	Det finns mossbeväxta takpannor. Se foto. Taket har nått sin tekniska livslängd. Se riskanalys.3.1.
Övrigt:	----

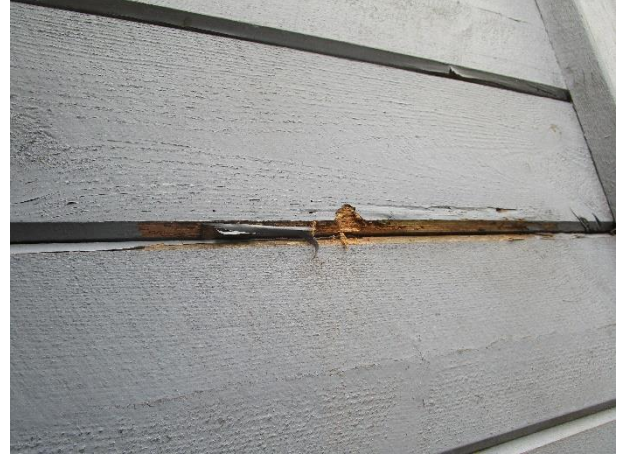
Rötskador i fasadens panel

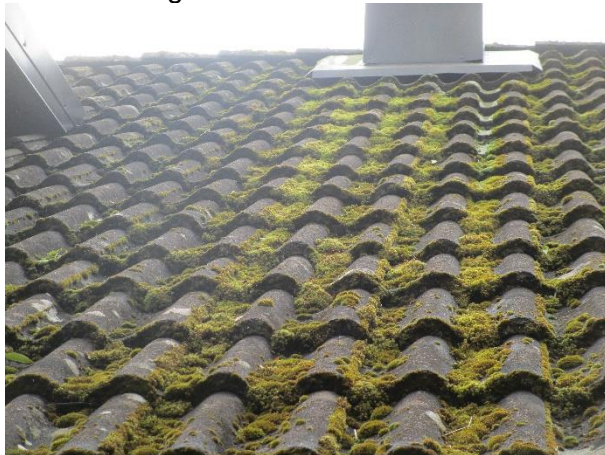
Mossbeväxta takpannor

Takpannor har enligt vår bedömning en begränsad livslängd. Eftersom husets taktäckning är äldre har det ett minskat motstånd mot vatteninträngning. Detta i sin tur kan leda till fuktskador på träläckt och på takkonstruktionen vilket kan resultera i fukt, mögel och rötskador.

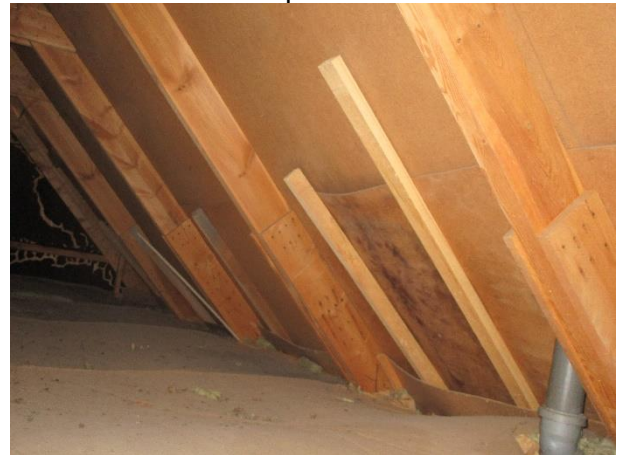
Det finns fuktgenomträngningar längs yttertakets insida

Det finns fuktgenomträngningar längs yttertakets insida. Se foto.
