Utlåtande över ÖVERLÅTELSEBESIKTNING

Uppdragsnummer: CJ 2025-009_2
Fastighetsbeteckning: Västerhejde Gåshagen 1:5
Adress: Västerhejde Gåshagen 518, 621 99 Visby

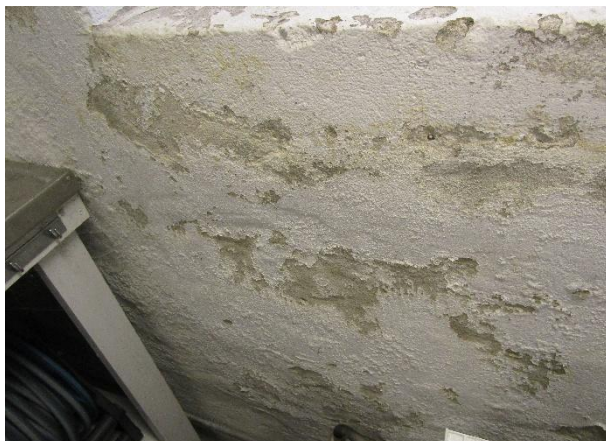
Allmänt:	----
Källarplan	
Pannrum	----
Förråd	----
Tvättstuga	Fuktgenomslag och färgsläpp längs yttervägg. Se foto.

Fuktgenomslag och färgsläpp längs yttervägg

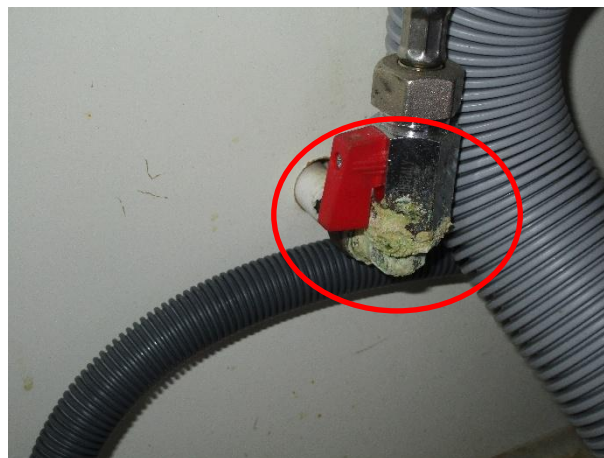
Entré/Hall	----
Vardagsrum	----
Kök/Matrum	Korrosion på rörkoppling under diskbänk. Se foto.
Badrum	Otåta rör genomföringar i vägg under handfat. Se foto. Golvbrunnen under badkar har inte kunnat besiktigats.
Groventré	----
Sovrum 1	----

Korrosion på rörkoppling under diskbänk

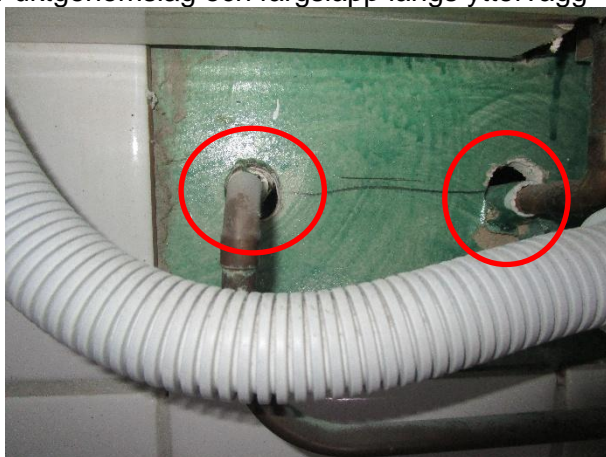
Otåta rörgenomföringar i vägg under handfat

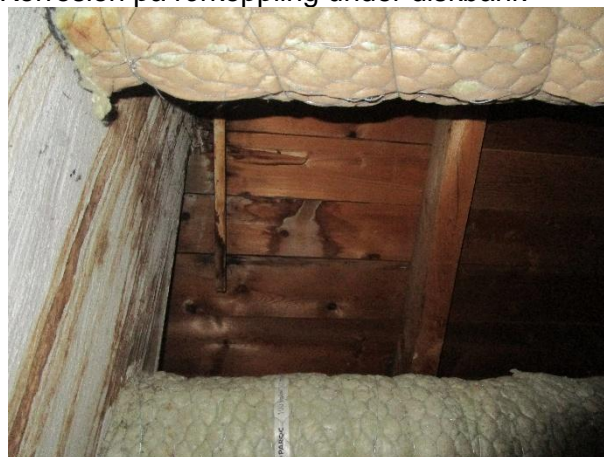
Det finns fuktgenomträngningar längs yttertakets insida. Se foto.
Det finns spår av mikrobiell tillväxt längs yttertakets insida. Se foto.

Fuktgenomträngningar längs yttertaketets insida

Tak och underlagspapp har enligt vår bedömning en begränsad livslängd. Eftersom husets taktäckning är äldre har det ett minskat motstånd mot vatteninträngning. Detta i sin tur kan leda till fuktskador på träläckt och på takkonstruktionen vilket kan resultera i fukt, mögel och rötskador

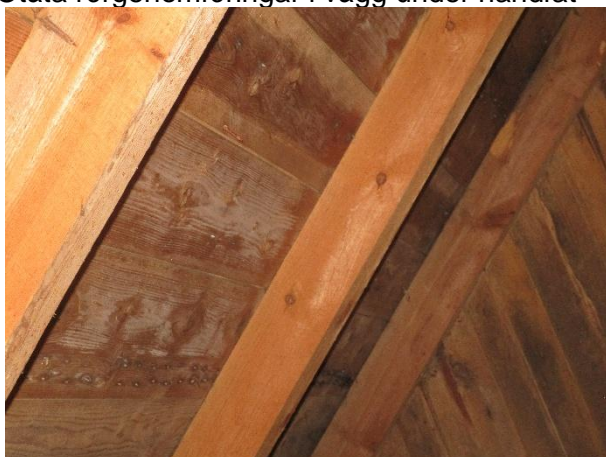
Tendenser till mikrobielltillväxt längs yttertaketets insida
